Iglesia

La Iglesia de Zahara - Capilla Nuestra Sra. del Carmen - S. XVI

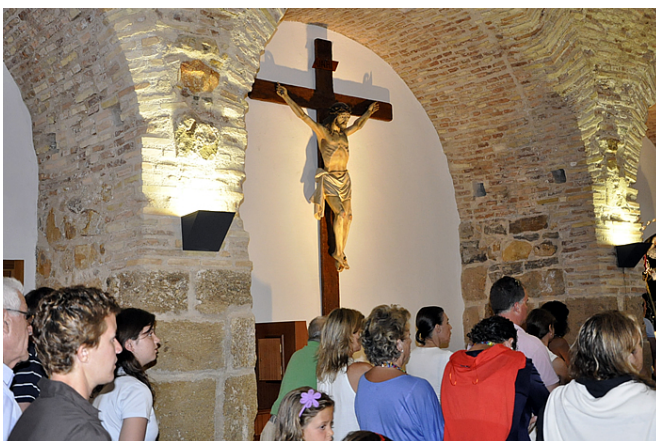
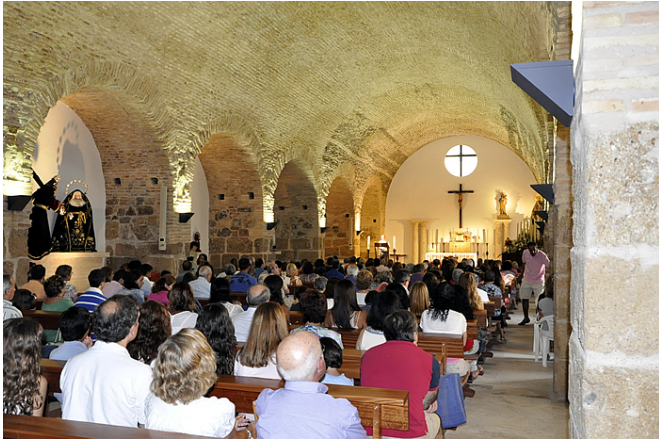
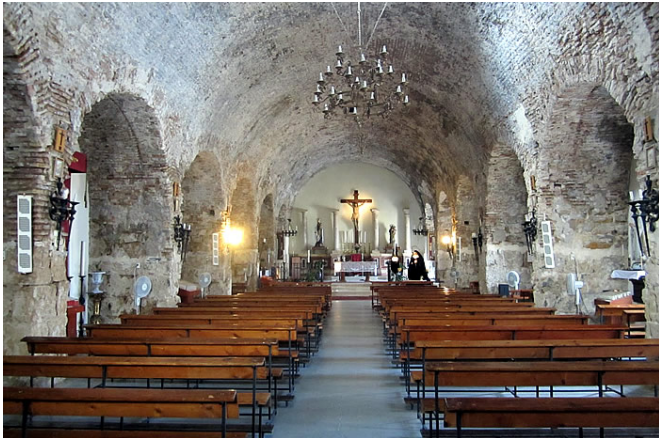
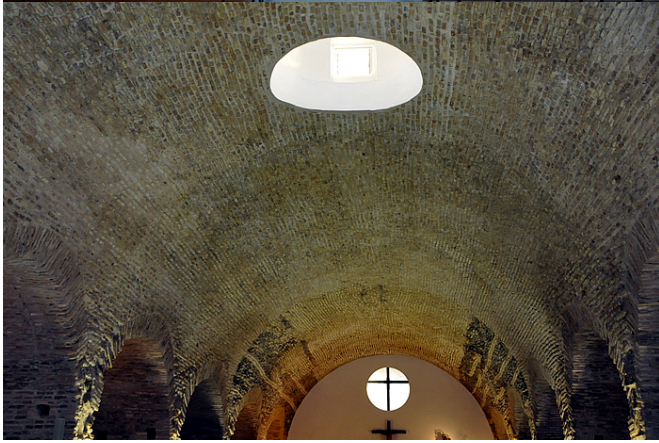
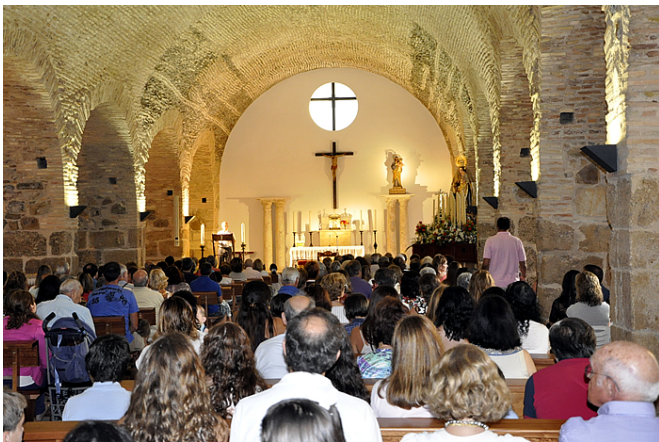
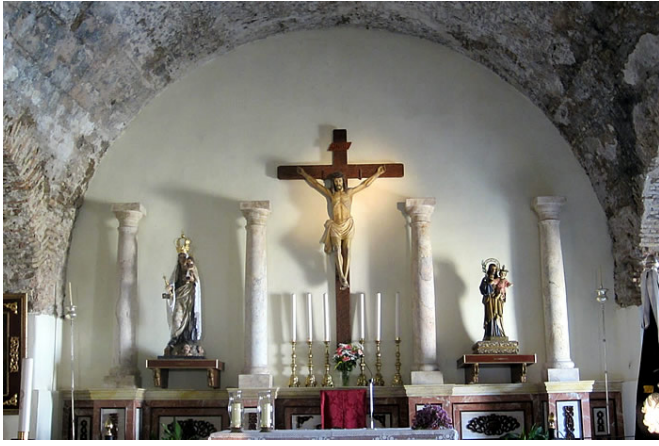
Algunas vistas del interior de la Iglesia del Carmen.

Composición: Posee una planta rectangular, que delimita una única nave cubierta con bóveda de cañón trasdosada. Esta descansa en dos arquerías de medio punto, una para cada apoyo, compuestas de siete arcos cada una. En cuanto a los materiales de construcción, se utilizaron ladrillos cerámicos, salvo para la base de los pilares de los arcos, donde se emplearon sillares
